Научная статья

К вопросу обеспечения безопасности гидротехнических сооружений мелиоративных систем в Енисейском бассейновом округе АПК

On ensuring the safety of hydraulic structures of reclamation systems in the Yenisei basin district of the agro-industrial complex

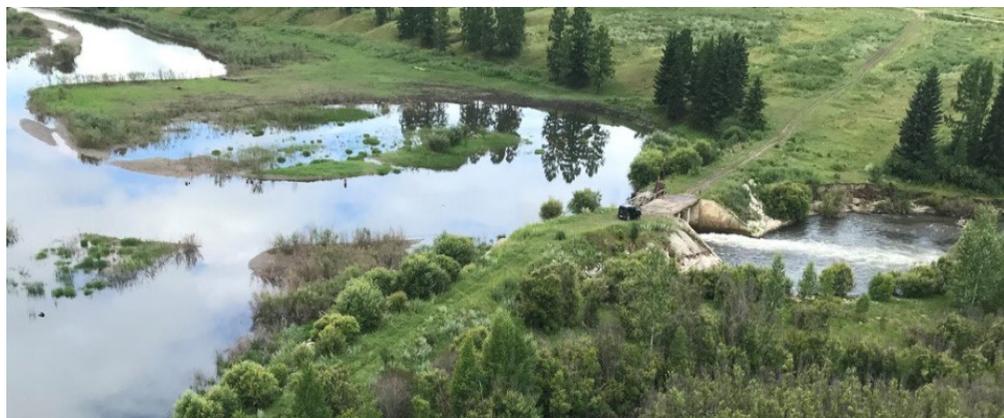
Результаты и обсуждение. На данный момент техническое состояние ГТС гидроузла таково, что работоспособность его ограничена. Что касается качественных показателей грунтовой плотины, можно отметить (рисунок 1): в целом гребень находится в неудовлетворительном состоянии; по гребню проходит грунтовая дорога, значимые неровности и локальные понижения гребня отсутствуют; промоин на откосах, начинающихся с гребня плотины, нет, но есть небольшая колея и яма при переходе на мост водосброса. Наблюдается сползание каменной наброски верхового откоса (рисунок 1*b*). Травяной покров откосов неудовлетворительного качества, не окашивается. Выхода фильтрационных вод на откос нет.

a – общий вид; *b* – крепление верхового откоса плотины с частично оползшим каменным креплением; *c* – эрозирующий участок сухой зоны верхового откоса плотины

a – general view; *b* – fastening of the upstream slope of the dam with a partially slid riprapped slope of dam; *c* – eroding section of the dry zone of the upstream slope of the dam

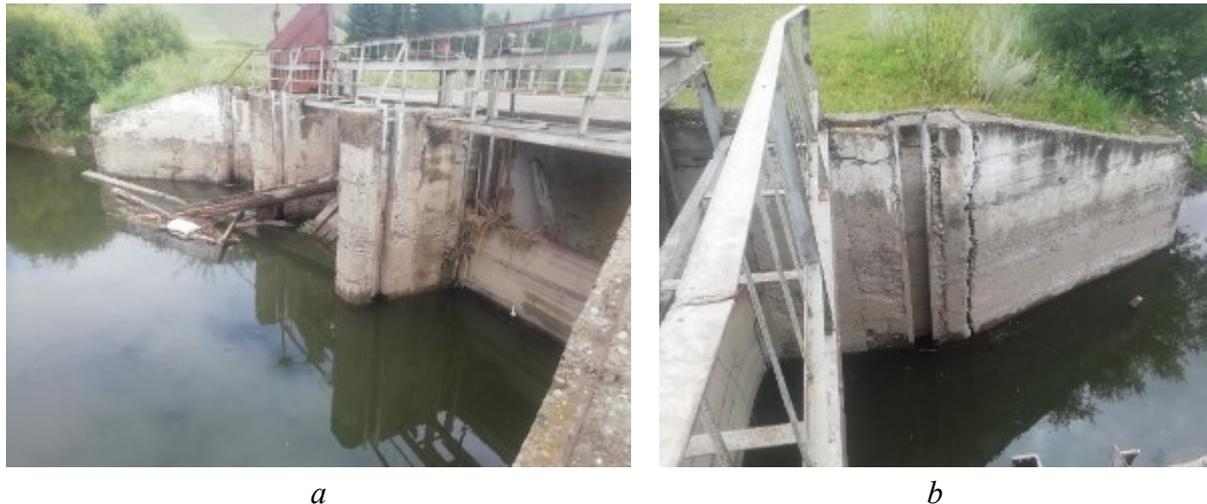
**Рисунок 2 – Водосбросное сооружение водоема на р. Сой
(фото ООО «СГТ»)**

В результате полевых обследований было зафиксировано, что открытое водосбросное 3-пролетное сооружение находится в ограниченно работоспособном состоянии. Два из трех затворов в момент обследования были опущены и не участвовали в пропуске воды, а третий затвор был заклинен в верхнем состоянии (рисунок 2). Из-за этого в момент обследования в нижнем бьефе на водобойном участке и в отводящем канале наблюдался значительный сбой потока. Отводящий канал стеснен кустарниковой растительностью. Ледозащитные и мусорозадерживающие устройства полностью отсутствуют, что объясняет большое скопление мусора и древесно-кустарниковой растительности как со стороны верхнего бьефа, так и внутри водосливных пролетов водосброса, это уменьшает его пропускную способность. Указанное должно учитываться в первую очередь при подготовке водосброса к пропуску половодья, так как может вызвать стеснение пропускного сечения на участке перехода водосброса через плотину. Для безопасного пропуска половодья определяющим является также состояние затворов и их подъемных механизмов. При невозможности подъема затворов при проектных расходах половодья неизбежными будут повышение уровня в водоеме выше ФПУ и возможные переливы через гребень плотины. Все это говорит о неудовлетворительном техническом состоянии рассматриваемого водосброса. Помимо этого, бетон имеет множество зон повреждений: на поверхности, особенно в границах колебания уровней, где наблюдаются мелкие трещины, сколы, раковины, выкрашивание и отслаивание, следы явлений фильтрации через бетон (подтеки, белые пятна, налеты продуктов выщелачивания), нарушения швов и пр. Из ряда трещин на элементах шлюза-регулятора выделяется вертикальная трещина в железобетонной стенке берегового устоя (рисунок 2*b*).

a – вид на входную часть водосброса; *b* – вертикальная трещина на береговом устое
a – view of the inlet part of the spillway; *b* – vertical crack on the side wall

Анализ обнаруженных дефектов и сопоставление качественных диагностических показателей с критериями безопасности по состоянию входных и выходных оголовков показали, что состояние водопропускного ГТС потенциально опасное, а уровень безопасности – неудовлетворительный. Общая оценка безопасности водосбросного сооружения по количественным диагностическим показателям выполнялась на пропуск поверочного расхода $Q_{\text{пов.1\%}} = 86 \text{ м}^3/\text{с}$ [3, 6, 8, 12–14]. Расчеты показали, что при восстановлении работоспособности всех трех пролетов регулирующего сооружения его безопасность в условиях пропуска поверочного расхода будет обеспечена из-за достаточности: пропускной способности входного оголовка, высоты боковых стен водосброса и боковых устоев водобоя, его длины и отметки фундаментной плиты для сохранения надвинутого прыжка, минимальной величины размыва за рисбермой. Одновременно рассматривались и альтернативные варианты использования резервных водосбросов при реконструкции всего гидромелиоративного комплекса, учитывающие современные принципы строительства ГТС в условиях холодного

Таким образом, рассмотренный гидроузел на р. Сой мелиоративной системы в верховьях р. Енисей (Тува) в целом находится сегодня в ограниченно работоспособном состоянии с неудовлетворительным уровнем безопасности. Для повышения уровня безопасности ГТС и исключения вероятности аварии необходимо провести работы капитального характера по выполаживанию откосов, наращиванию гребня плотины, устройству руслового дренажа и ремонту водопропускных сооружений.
