### Натурные обследования и анализ технического состояния Кутулукского водохранилища

**Аннотация. Цель:** натурные обследования гидротехнических сооружений Кутулукского водохранилища в пределах Богатовского муниципального района, Нижневолжского бассейнового округа. **Материалы и методы.** Обследования проводились в соответствии с общепринятыми методами и нормами, установленными для натурных обследований и оценки технического состояния водохозяйственных объектов, используемых в мелиорации. **Результаты.** Кутулукское водохранилище имеет большое значение для муниципальных районов Богатовского и Борского в Самарской области. Водохранилище находится в федеральной собственности и управляется водохозяйственными организациями Министерства сельского хозяйства Российской Федерации. Создано оно было для целей мелиорации, и также попутно на его базе организовано рыбное хозяйство. В целях оценки современных условий эксплуатации гидротехнических сооружений Кутулукского водохранилища, определения причин возникновения деформаций, разрушений бетонных и железобетонных элементов входящих в состав сооружений были проведены их обследования в пределах муниципальных районов Богатовского и Борского в Са

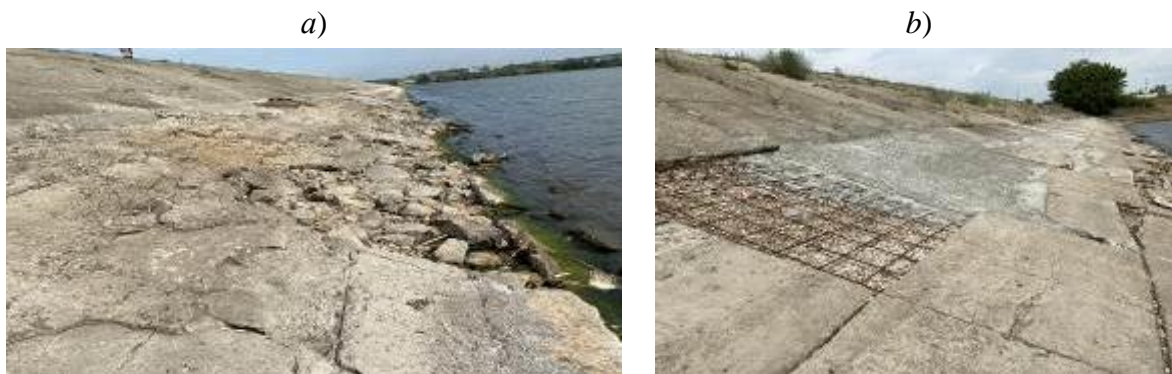
**Рисунок 1 – Однородная глухая плотина из местных суглинков, укрепленная бетонной облицовкой (автор фото А. Ю. Гарбуз)**

При обследовании земляной плотины обнаружено весьма значительное количество повреждений бетонной облицовки, служащей для закрепления низового откоса плотины, существенные трещины, выбоины, сколы, провалы, смещения и раскрытие деформационных швов, все вышеуказанное приведено на рисунке 1.

В ходе проведения визуальных обследований обнаружено, что бетонные элементы сильно изношены. Видны крупные повреждения в виде трещин (различной ширины раскрытия), выбоины, сколы, коррозия и оголение арматуры, истирание и разрушение бетонной поверхности, зарастание растительностью, разрушение деформационных швов.

*a* – вид на низовой откос; *b* – ремонтные работы по укреплению тела плотины  
*a* – view of the downstream slope; *b* – repair work on strengthening the dam body

**Figure 1 – Homogeneous blind dam made from local loams, reinforced with concrete cladding (photo by A. Yu. Garbuz)**

ших предыдущих работах [8, 9]), направленных на продление срока службы и уменьшение потерь водных ресурсов, а также оценки гидравлической эффективности [10]. Также выявлено, что за время работы службой эксплуатации Кутулукского водохранилища выполнялся локальный ремонт бетонных элементов гидротехнических сооружений.

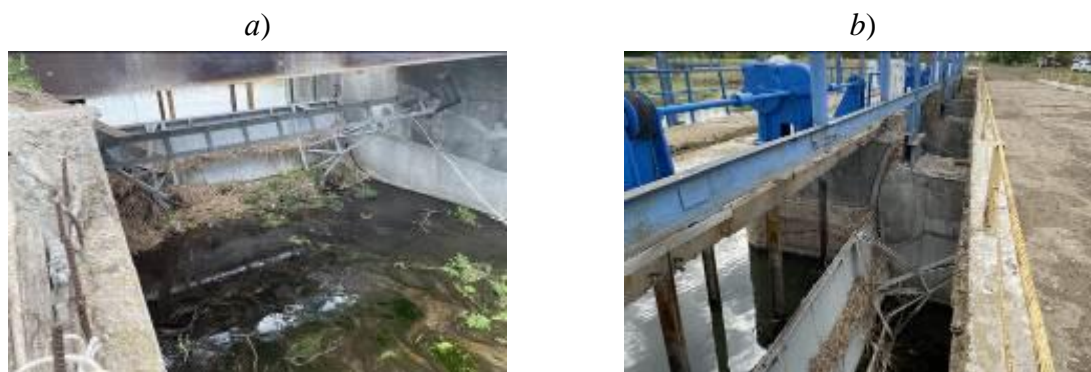
**Рисунок 2 – Паводковый водосброс с головным регулятором (автор фото А. Ю. Гарбуз)**

*a* – скопление мусора за затвором; *b* – состояние быков и затворного механизма  
*a* – debris accumulation behind the gate; *b* – state of the abutment and breach mechanism

**Figure 2 – Flood spillway with head regulator (photo by A. Yu. Garbuz)**

По результатам детального обследования выявлено существенное скопление тростниковой и древесно-кустарниковой растительности перед сегментными затворами паводкового водосброса. Уплотнители на сег-

ментных затворах существенно изношены. Наблюдаются разрушение, шелушение и коррозия, вымораживание бетона на быках, оголение арматуры, следы проведения локального ремонта бетонными смесями. Видны масляные потеки в местах установки ручных редукторов для подъема сегментных затворов. Отсутствует подъемный механизм в виде ручки на устройстве лебедки для открытия сегментного затвора, оборван трос, крепящийся к элементу затвора. На раме для подъемно-транспортного оборудования наблюдается существенная коррозия металлических элементов. Отсутствует таль для подъема ремонтных шандорных затворов. При осмотре технологического моста обнаружено разрушение защитного бетонного слоя, выявлено вымораживание бетона.

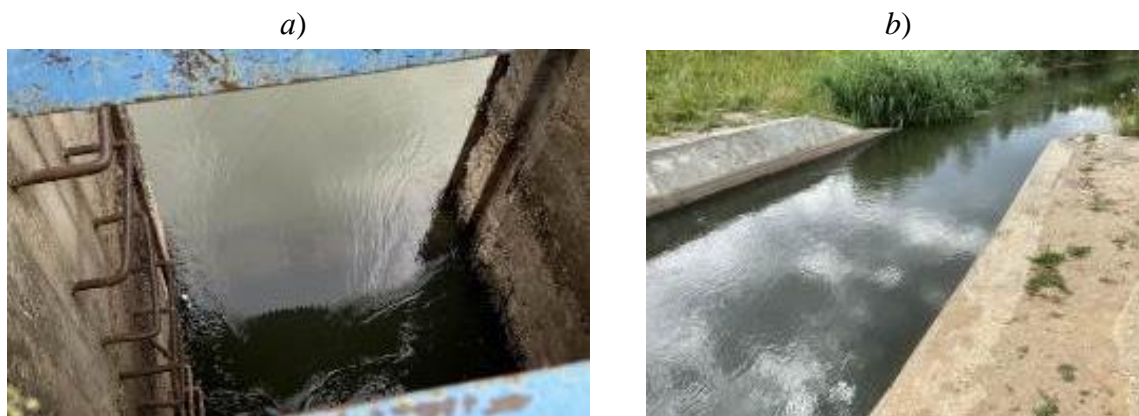
**Рисунок 3 – Головной регулятор магистрального канала (автор фото А. Ю. Гарбуз)**

К регулятору ведет подводящий канал длиной 45 м и шириной по дну 5,7 м. На первых 4 м канал укреплен железобетонными плитами, а далее – каменной наброской. Сам регулятор представляет собой водозаборное сооружение башенного типа с двумя трубопроводами. Регулировка расхода воды осуществляется с помощью двух плоских металлических затворов, установленных в башне и оснащенных ручными винтовыми приводами.

Общая длина сооружения с укрепленной рисбермой составляет 54 м. Регулятор сопряжен с магистральным каналом трапецеидального сечения, выполненным в земляном русле. Для удобства обслуживания на верхней части сооружения устроен переезд шириной 5 м со служебным мостиком, ведущий к башне.

Максимальный расход воды через головной регулятор составляет  $6,05 \text{ м}^3/\text{с}$  при нормальном подпорном и  $8,16 \text{ м}^3/\text{с}$  при форсированном подпорном уровне. Сопряжение регулятора с каналом выполнено в виде рис-

*a* – вид на нитку трубопровода; *b* – магистральный канал  
*a* – view of the pipeline; *b* – main channel

**Figure 3 – Main channel head regulator (photo by A. Yu. Garbuz)**

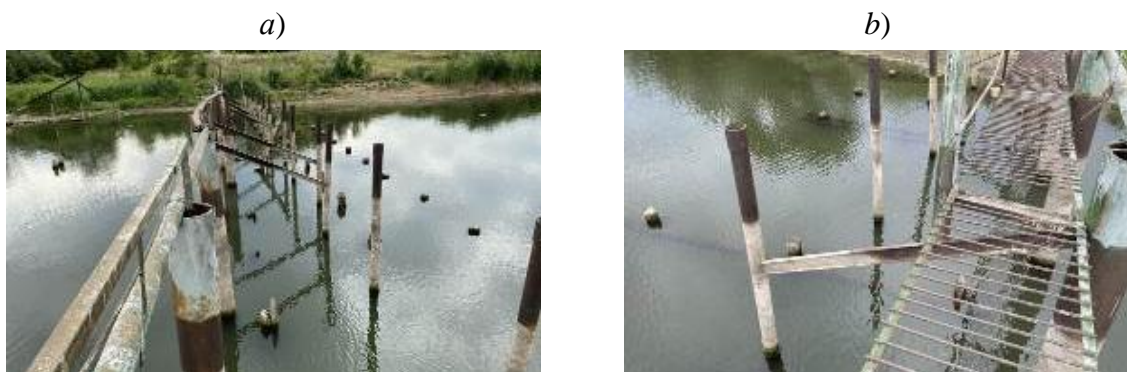
**Рисунок 5 – Современное состояние ледозащитного сооружения (автор фото А. Ю. Гарбуз)**  
**Figure 5 – Current state of ice protection structures (photo by A. Yu. Garbuz)**

*a* – отсутствие части пролета ледореза; *b* – состояние переходного мостика  
*a* – absence of a part of the ice cutter span; *b* – state of the transition bridge

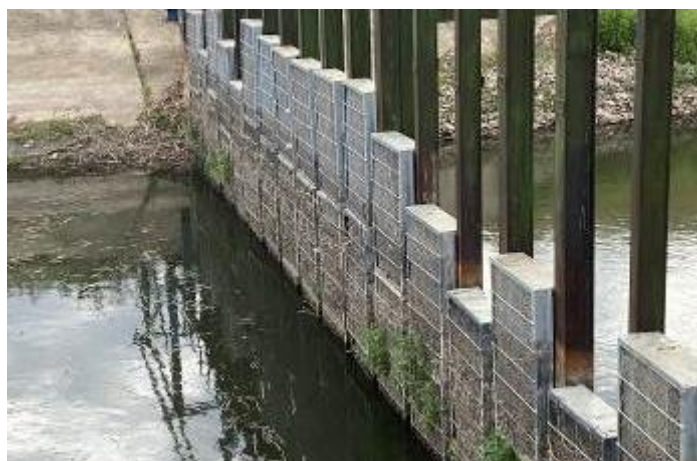
**Рисунок 6 – Состояние заполненного керамзитом кассетного рыбозаградительного устройства (автор фото А. Ю. Гарбуз)**

Рыбозаградительное устройство действует как плоская фильтрующая преграда, предотвращающая попадание рыбы в магистральный канал. Рабочая поверхность состоит из 18 секций, в которые установлены 54 кассеты, заполненные керамзитом. Кассеты размером  $1,25 \times 0,79 \times 0,25$  м образуют эффективный фильтр, допускающий скорость воды не более 0,3 м/с.

Для обслуживания рыбозаградителя предусмотрен пешеходный мостик и монорельсовая дорога с ручной талью, используемой для подъема и опускания кассет. Внешний вид рыбозащитного сооружения представлен на рисунке 6.

**Figure 6 – State of a cassette fish barrier facility filled with expanded clay (photo by A. Yu. Garbuz)**
